改善箇所説明図

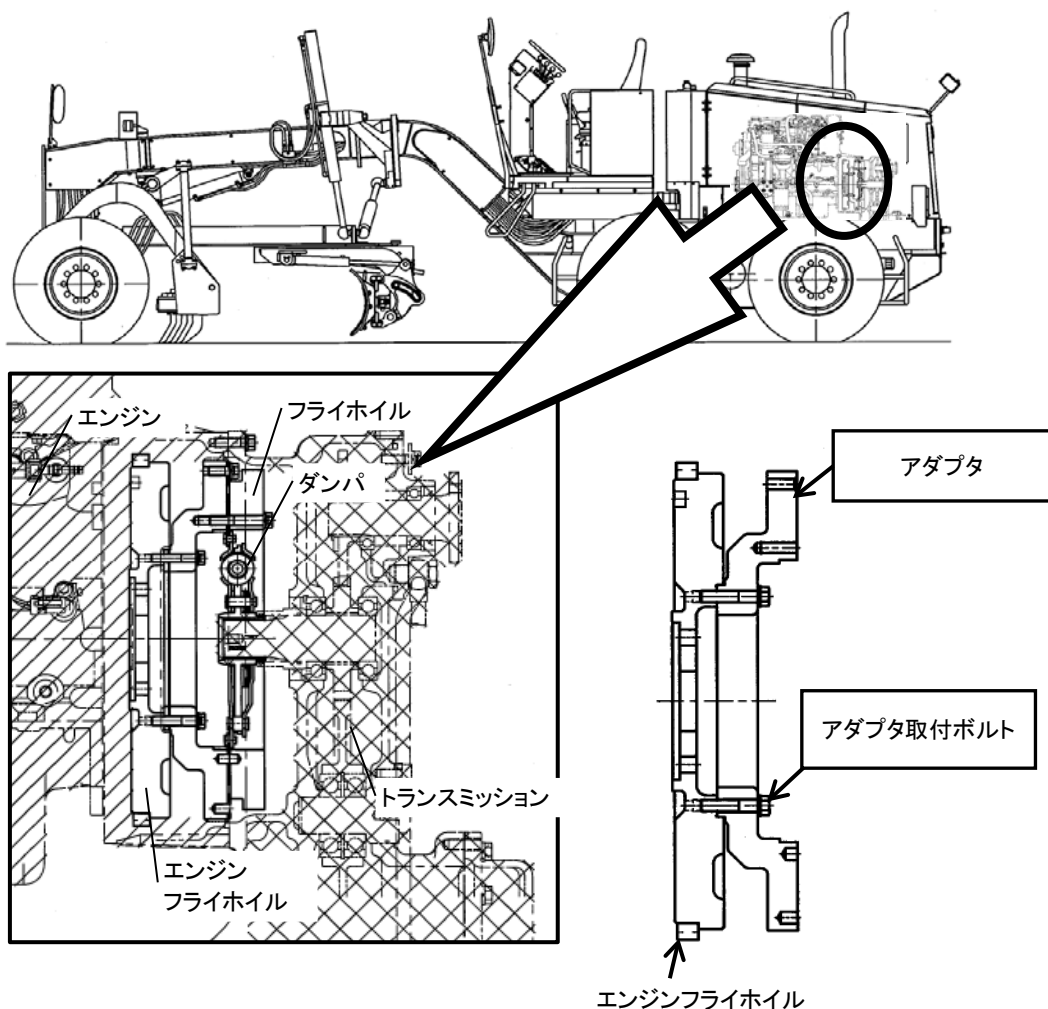
不具合発生箇所

エンジンフライホイールとトランスミッションの接続部品であるアダプタにおいて、フライホイールとアダプタを接続しているボルトの取付部座面が平滑でないため、必要な締結力が得られず走行時の振動によりボルトが緩み、ボルトに掛かる応力が増大する。そのままの状態で使用を続けた場合、ボルトが折損してアダプタが固定できなくなり動力伝達不能となるため、走行不能となるおそれがある。

全車両、アダプタ及びアダプタ取付ボルトを対策品と交換する。アダプタ取付ボルトにモリブデンを塗布し、締結力の安定化を図る。
