改善箇所説明図

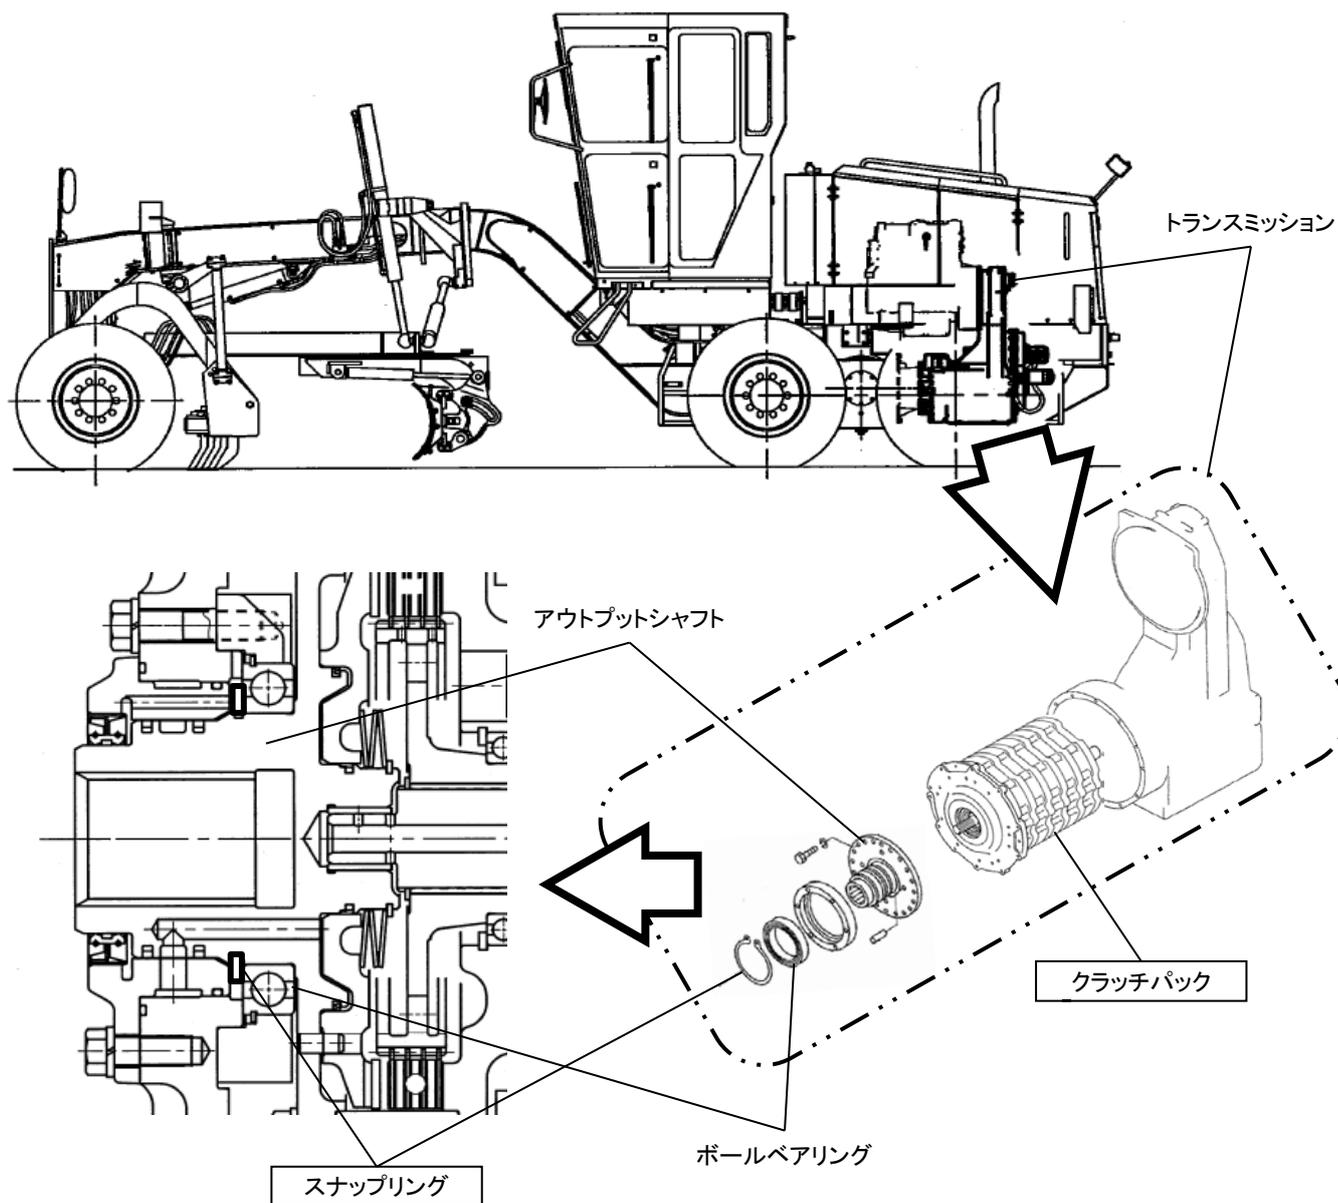
不具合発生箇所

トランスミッション内部のクラッチパックのアウトプットシャフトとボールベアリングを固定するスナップリングを組み忘れたまま車載したものがあり、車載の際アウトプットシャフトが押し込まれ、クラッチパック内部のクリアランスが無くなる場合がある。そのため、部品同士が擦れ摩耗粉が発生し、油圧回路が目詰まりし、そのままの状態で使用を続けると、トランスミッションが作動不良を起し、最悪の場合、走行不能となるおそれがある。

改善の内容

全車両、スナップリング組み付け有無を確認する。組み忘れていた場合、アウトプットシャフトの押し込まれ量を確認し、規定量以内の場合はスナップリングのみ組み付け、規定量以上の場合は、クラッチパックを新品と交換するが、クラッチパックの最短納期が平成26年1月末の予定であるので、スナップリング組み付けにて仮復旧し、正式改修は部品が揃い次第実施する。
