関西電力株式会社 美浜発電所 3号機

二次系配管破損事故に関する報告書

平成17年3月1日

三菱重工業株式会社

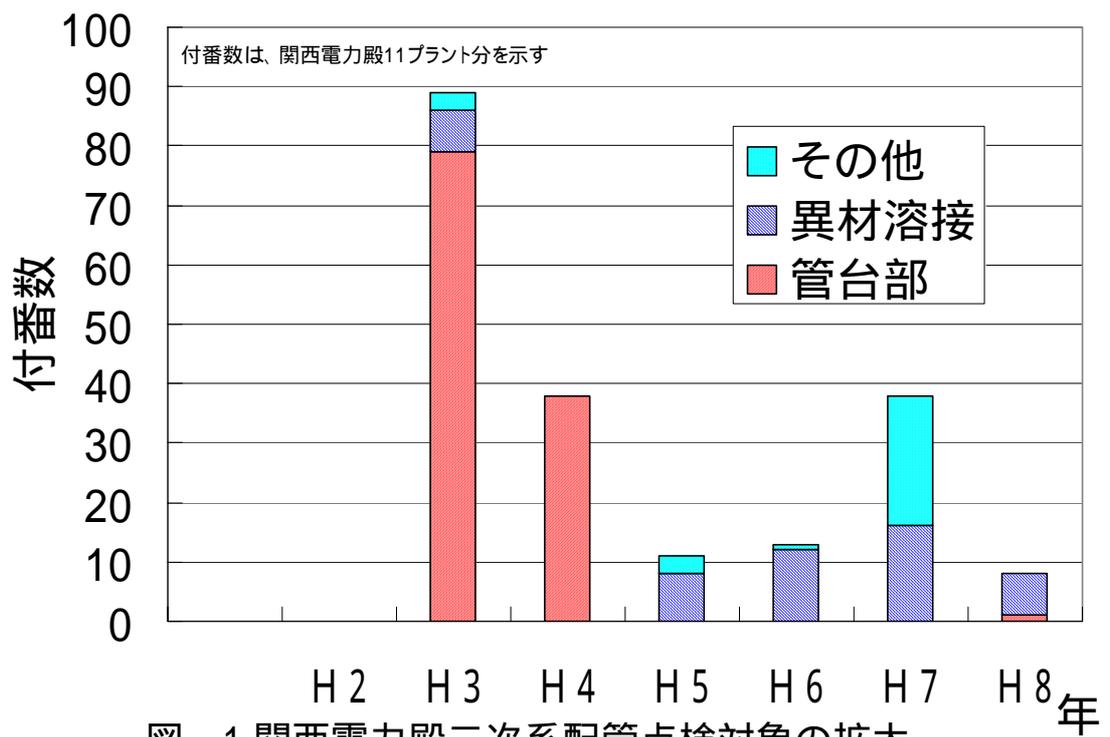
図 - 1 関西電力殿二次系配管点検対象の拡大
(管理指針以外の点検)

- ・「管理指針」はそれまでに得られた減肉データを整理した結果に基づくとともに、最新知見に基づき点検対象を定め点検間隔を適正化したものである。
- ・当社としては、「管理指針」に従い減肉調査を実施することに加え二次系配管の健全性をさらに確保するため「減肉事象の経験の逐次反映」として「他プラントの特定部位で発生した著しい減肉事象に基づき当該部位の点検状況を確認し反映すること」、「取り替え配管の減肉状況に基づき点検状況の確認や点検対象を見出し反映すること」さらに、「火力プラント等の実績や国内外で報告された減肉情報に基づき点検状況が適切であることを確認し反映すること」により点検範囲を拡大してきた。
- ・この結果、「管理指針」制定後「管理指針」に規定された部位以外に主要点検系統で点検対象を拡大した例として、管台、異材継手溶接部、ボス、ウェル下流部等があり、平成2年から平成8年の間で関西電力殿11プラント約200箇所にとんでいる。(他電力会社殿では、平成2年から平成8年の間で11プラント約200箇所、平成9年から現在に至るまで12プラント約1600箇所となっている。)(図 1)
- ・今後のプラントの高経年化を考えると、引き続き上記経験則に従って点検範囲を拡大しつつ配管減肉調査を実施し配管の健全性を確保することが重要と考える。

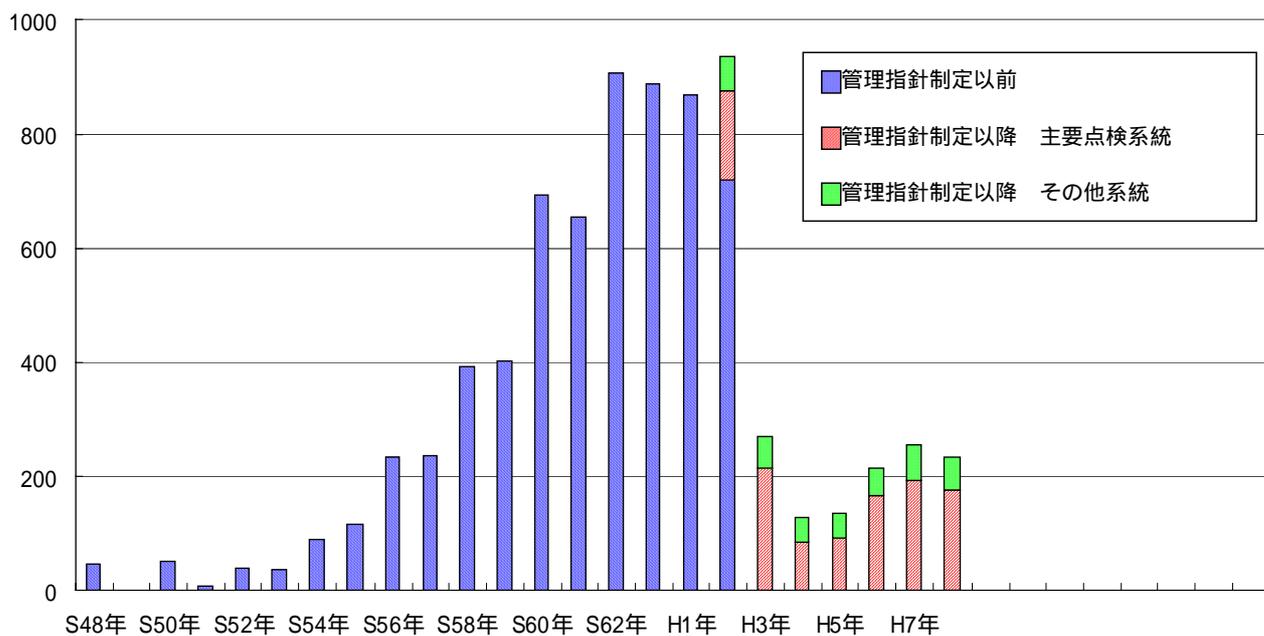
図 - 2 関西電力殿二次系配管点検箇所数
(1 プラント当りの平均数)

- ・当時、関西電力殿各プラントの配管経年変化調査工事の計画に際しては、1プラント当たり約1,000箇所の中から余寿命等を参照し一定検当たり約100~200箇所の点検箇所を調査した。なお、他電力は約300箇所を調査した。(図-2)

- ・「管理指針」に従い二次系配管経年変化調査工事を行うようになった結果として、1 定検・1 プラントあたりの点検箇所数は約 1 / 3 まで減少したが、当社は配管の健全性を確保するため「管理指針」の運用を拡大するよう次の通り関西電力殿に提案した。
