type HDC	subject <b>デッキクレーンウインチ周りのボルト・ナットの 緩み点検の実施のお願いについて</b>	Ref <b>AS-DC11-001</b>
		Date 2011年3月4日

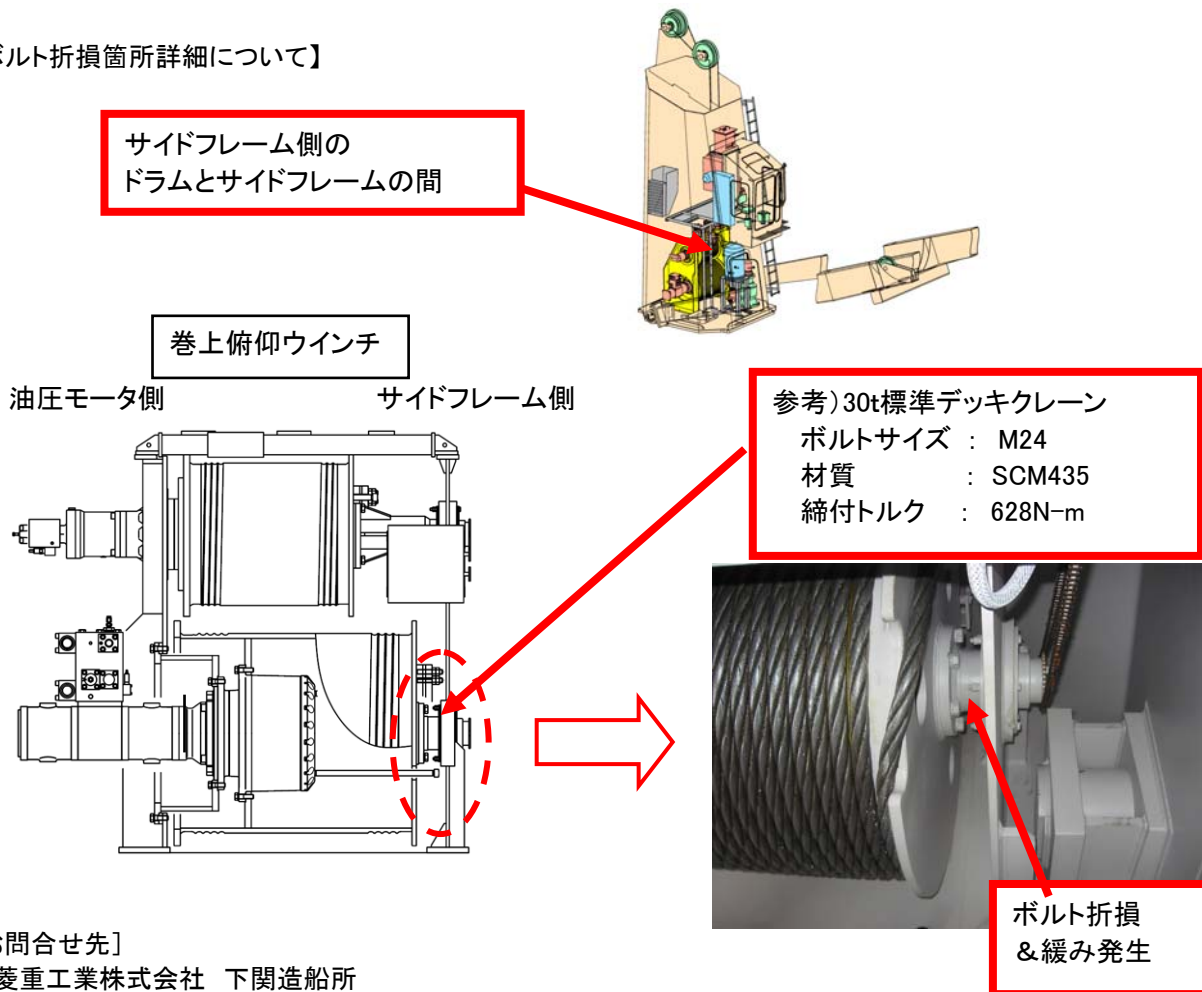
【ボルト折損箇所詳細について】

さて弊社デッキクレーン(就航船)におきまして、巻上俯仰ウインチの締付ボルトが折損し、異音が発生するという事象が発生しております。

今回の事象に至った要因につきましては、製作当初のボルト締付力不足と思われるボルトの緩み(締付力の低下)により、締付ボルトの内部応力が上昇し、最終的に切断に至ったものと推定されます。

折損したボルトの位置は下図の通りです。(当該ボルトは、巻上ドラムシャフトの分割構造部の締付ボルトで、位置的には巻上、俯仰ウインチ装置のサイドフレーム側に位置し、通常死角になる場所にあるため、意識的に点検をしなくては緩みに気付きにくい部分です。)

誠にお手数ですが、至急当該部のボルトの点検を実施の上、緩みが発生している場合は増し締めを実施いただきますようお願い申し上げます。

また、締付ボルトの緩みは重大な事故に繋がる恐れがありますので、取扱説明書にも記載させていただいておりますとおり、ウインチ周りのボルトを含め機器全般のボルト/ナットにつきまして、定期的な点検、増し締めをお願い致します。(ウインチ周りにつきましては、サイドフレーム側/油圧モータ側、また巻上用/俯仰用の双方の点検をお願い致します。)
