type HDC	subject デッキクレーン用部品 ボルトの緩みによるトラブル事例と 締付け状況の定期的な点検の実施について	Ref. No. AS-DC14-001 Issued: October, 2014
-------------	---	--

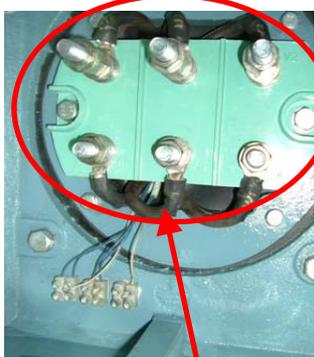
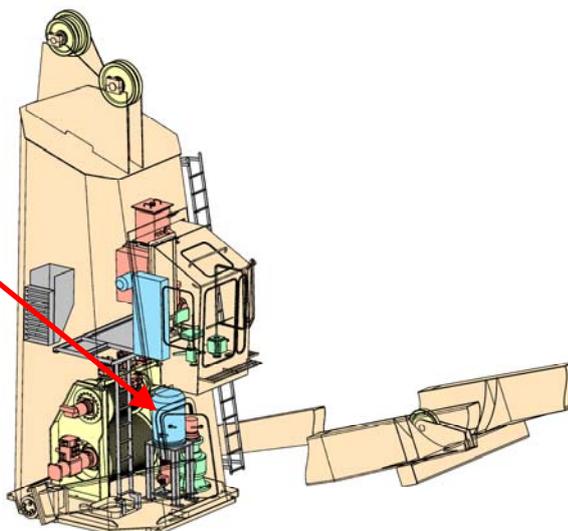
主電動機の端子箱内部

参考) 30t標準デッキクレーン
ボルトサイズ : M12
締付トルク : 50Nm
(注) 外線用, 電動機内部配線用それぞれ
6個ずつ, 計12個あります。

平素は弊社デッキクレーンを御愛顧賜り厚く御礼申し上げます。
さて頭書の件、就航船に搭載のデッキクレーンにおきまして、部品に使用しているボルト・止めネジに緩みが発生し、部品の損傷に至るという事象が発生しております。
船の振動及びデッキクレーンの荷役中の振動により徐々にボルトが緩んだことが主要因と考えられますが、トラブル事例について以下の通り紹介させて頂くとともに、ボルト／ナット類につきましては、取扱説明書に準じた定期的な締付け状況の確認、及び増し締めの実施をお願い致します。

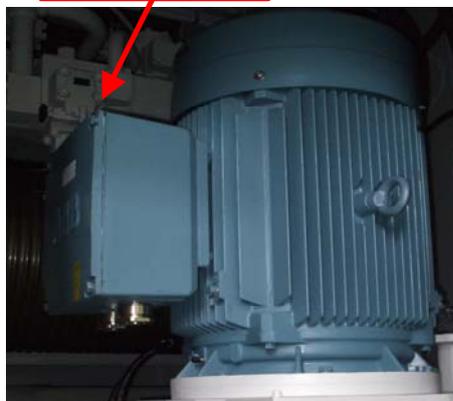
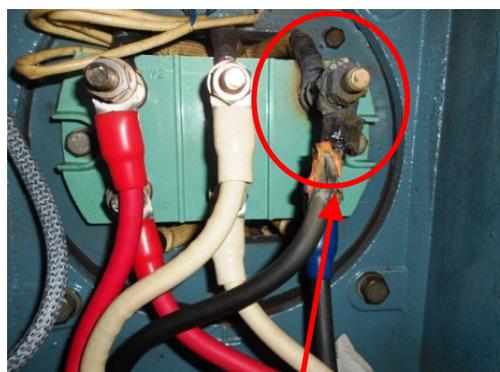
主電動機端子箱

ボルトの緩みによる圧着端子の接触不良より焼損。

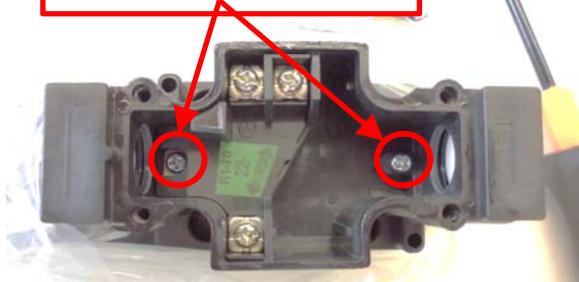
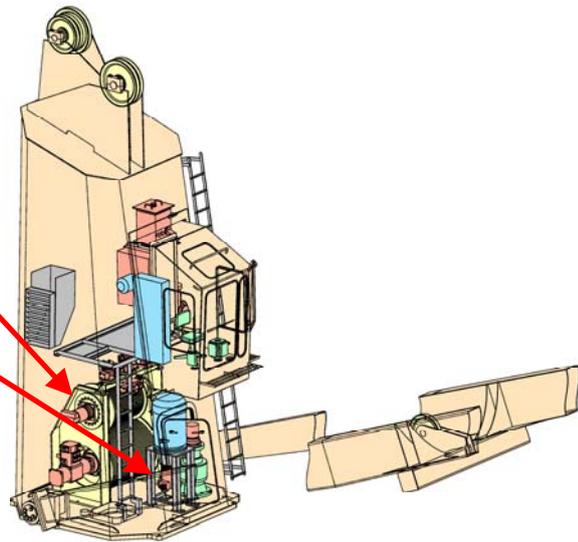
フック/グラブ切替用電磁弁
(ウインチフレーム部)

ブレーキ用電磁弁
(ポンプユニット架台部)

端子箱取付用ねじ×2本
(端子箱の蓋を開けた状態)
締付トルク: 0.5N-m±10%

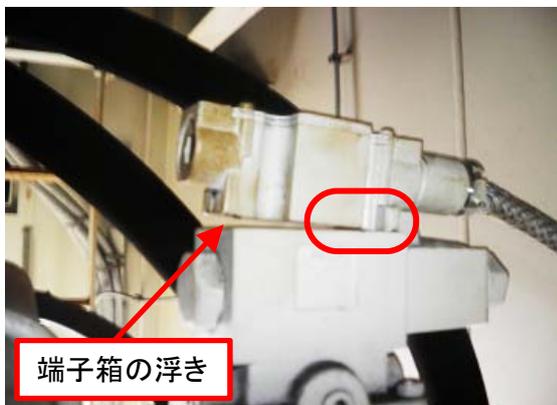
ゆるみによる損傷事例

端子箱の浮き

端子の折損
→短絡によりヒューズ(F2)切れ

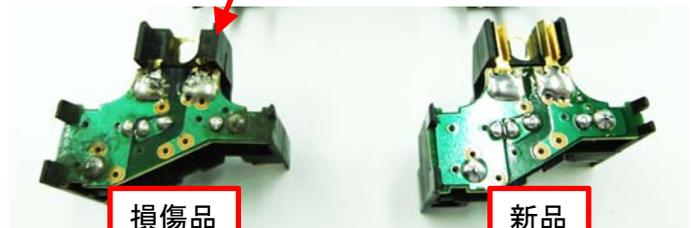
損傷品

新品
