HRSG 腐食トラブル対策 (FAC, リン酸塩腐食), 環境対策 (脱ヒドラジン) としての High-AVT(LO) 水処理運用実績

High-AVT(LO) Application to Himeji No.2 as a Countermeasure
Against FAC, Phosphate Corrosion and Toxic Oxygen Scavenger

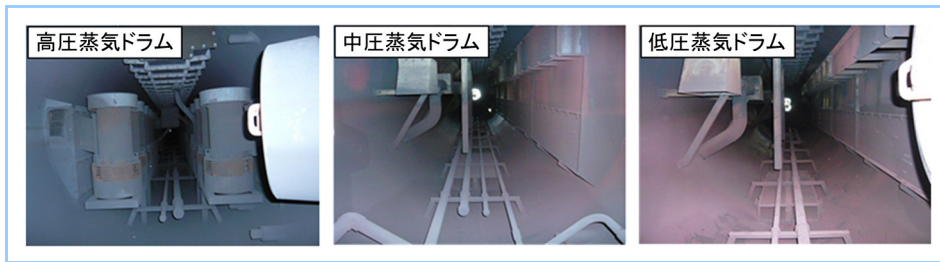
図6 運転開始1年後の HRSG のドラム内部点検結果

図6に運転開始1年後に行ったHRSGのドラム内部点検結果を示す。腐食などの異常は確認されず, スラッジ堆積もほとんど認められなかった。

- (1) High-AVT (LO) 運用時においてボイラ給水溶存酸素、pH を基準値内に管理できることが確認された。
- (2) 従来の給水 pH (9.5) で運転した時よりも、High-AVT (LO) における高 pH で運転した方がボイラ給水鉄濃度を半分以下に低下することが確認された。
- (3) ドラム内部点検の結果より、High-AVT (LO) において腐食等の問題がないことが確認された。
