重要なお知らせ（無償点検改修）発電機始動不良・ガス漏れ懸念の件

三菱重工エンジンシステム株式会社

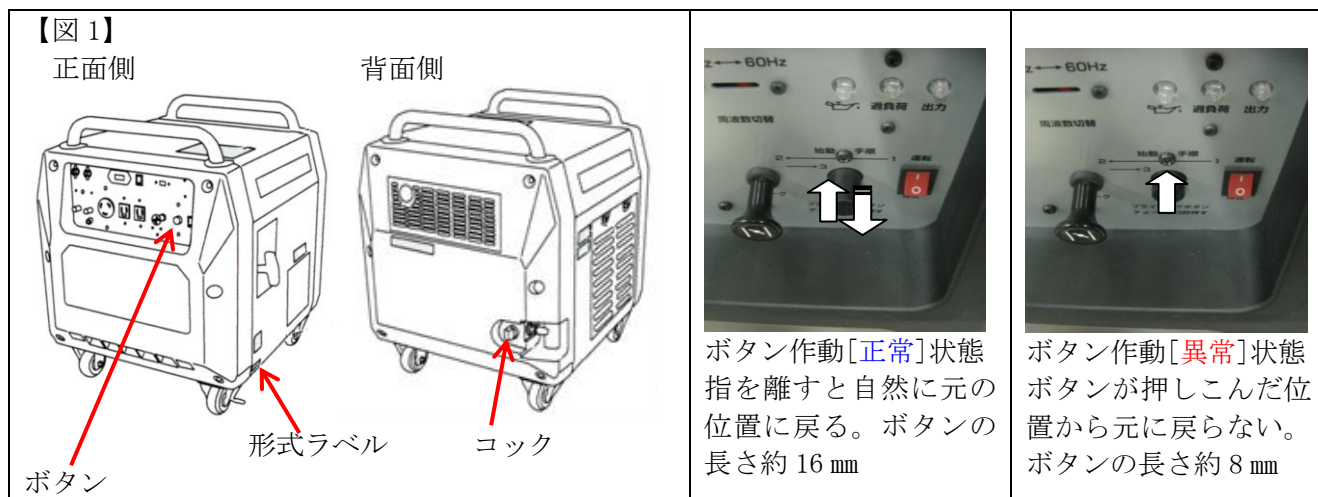
始動用プライミングボタン(※ 以下ボタン)の作動が悪く、ガスが流れたままとなり漏れる可能性が判明しました。この場合、ボタンが押し込まれたまま元の位置に戻らず（下記ボタン作動**異常**状態）、始動不良となります。外気温が低い時当該ボタンの収縮により発生の可能性があります。

※ボタンの機能： LP ガス用レギュレータには、エンジン停止時、自動的にガスの通路を遮断する安全弁の機能(バキュームロック)があります。エンジン始動時にボタンで安全弁を一時的に解除し、エンジン側にガスを供給します。

ボタンが戻らない場合はすぐにご使用（始動）をやめ、発電機のコック及びLP ガスボンベのバルブを閉めてください。コック・バルブを閉めればガスが止まります。また、ガスの臭いがする場合も同様にコック・バルブを閉めてください。ボタンが戻らない場合、始動ができません。ご購入の販売店にご相談頂くか、下記4項に記載のお問合せ窓口までご連絡をお願いします。

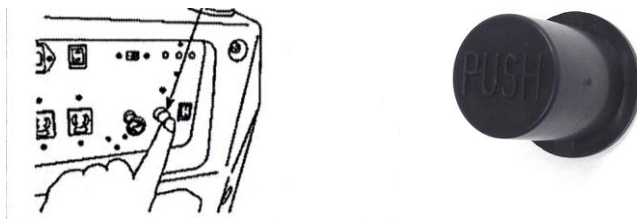
(2) 改良内容：ボタンを対策品（内径寸法を増大したもの）に交換します。

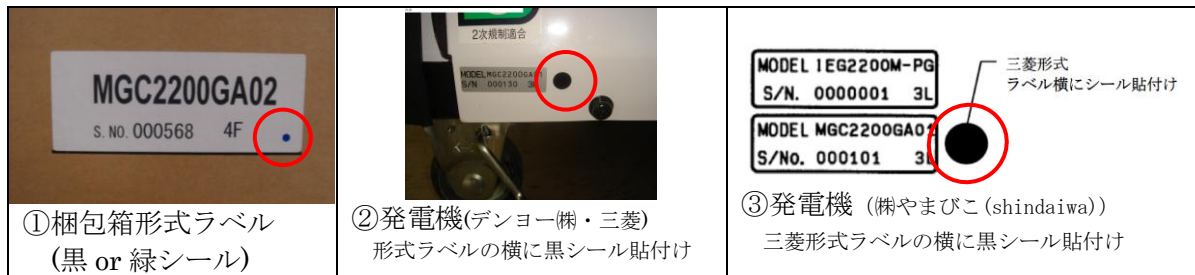
2.項の対象号機であってもこの赤丸箇所にシールが貼られているものは対策済みであり  
点検や部品交換の必要はありません。シールの無いものが改修対象です。
