# クリープ損傷により劣化した大径管溶接部を現場で 延命化させるための再生熱処理技術

Regenerative Heat Treatment Technology for On-site Life Extension of  
High Energy Pipe Welds Degraded by Creep Damage

近年の火力発電プラントの維持・管理においては、稼働率向上とメンテナンスコストの低減という相反する要求を両立できるメンテナンスが求められている。その1つのメニューとして当社は、クリープ損傷により劣化した低合金鋼の大径管溶接部を現地での誘導加熱により取り替えることなく延命化させる応急対策技術を、東京電力(株)と共同で開発した。本報では、実機ボイラから撤去した主蒸気管エルボのき裂発生寿命を13万時間延命できることを検証した例などについて紹介する。

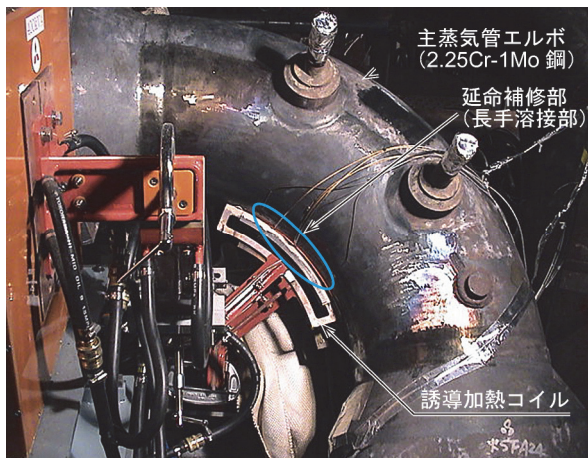
実機ボイラの天井ハウジング内の主蒸気管エルボに再生熱処理を施工した時の状況を図6に示す。再生熱処理を施工するための機材(加熱コイルとトランス)の搬入搬出、及び再生熱処理の施工は問題なく可能であり、施工性に問題がないことを確認した。

図6 再生熱処理の現場での施工性確認状況
