航空機への落雷時の 主翼燃料タンクの防爆安全性を確認する実主翼試験評価

Test Evaluation Using Full Wing Model Which Ensures the Safety of Aircraft
in Explosion Prevention Under Lightning Environment

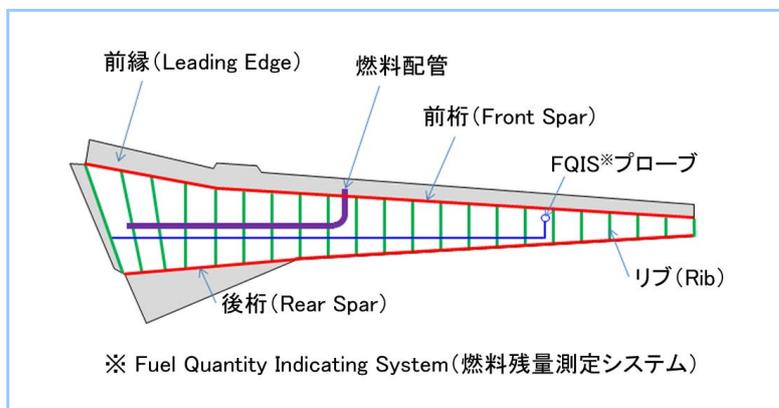
図1 実主翼モデル構造概略図

数万の締結構造から構成された航空機において、すべてが組み上がった最終状態においても、燃料タンク内部に燃料着火の原因となるスパークやスパークの原因となるような電流や電位差が発生しない事を念のために確認するとともに、三次元電磁界解析の信頼性を確認する目的で、実機主翼と同じプロセスにて製造した実主翼モデルを用い、航空機の耐雷試験の規格である ARP5412^{※1}に規定される雷電流(最大 200kA)を被雷させる試験を実施した。実主翼モデルは主翼燃料タンク構造^{※2}には関係のないウイングレットや動翼、エンジンパイロン等を除いて、本機主翼(右翼)と同じ構造、同じプロセスにて製造した供試体であり、全長約 14m、幅約4mの大型の供試体である(図1)。また実主翼モデルへの雷電流の印加には、音羽電機工業(株)雷テクノロジーセンターに設置された当社保有の雷電流発生装置⁽²⁾(図2)を用いた。この装置は国内唯一、FAA^{※3}の規定に基づいた雷撃試験の実績がある設備であり、試験には ARP5412 で規定される複数のコンポーネント波形を合成した複合波(最大 200kA)を印加した。

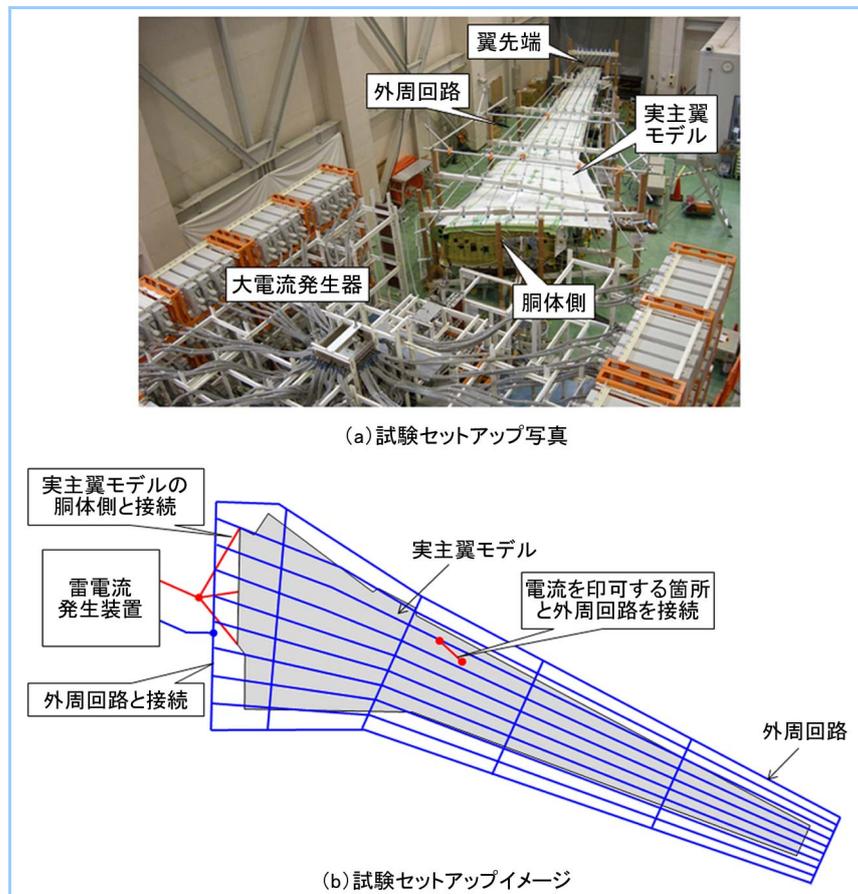
図3 試験構成概要

試験構成概要を図3に示す。ARP5412 に規定される急峻な電流波形を印加するためには、雷電流発生装置と負荷となる実主翼モデルを低インピーダンスで接続する必要があり、また実際の被雷時と試験時の電磁界環境を極力合わせるために、実主翼モデルと雷電流発生装置を接続する導体(以降、外周回路と呼ぶ)に流れる電流による磁場影響を小さくする必要があり。そのため、実主翼モデルを取り囲むように外周回路を配置することで前述の要求を実現させた。雷電流発生装置の出力端子の片側は実主翼モデルの胴体側に接続し、もう片側は外周回路と接続している。実主翼モデルの雷電流を印加する対象箇所(着雷場所)と外周回路を接続することで、任意の箇所へ雷電流を印加することが可能である。

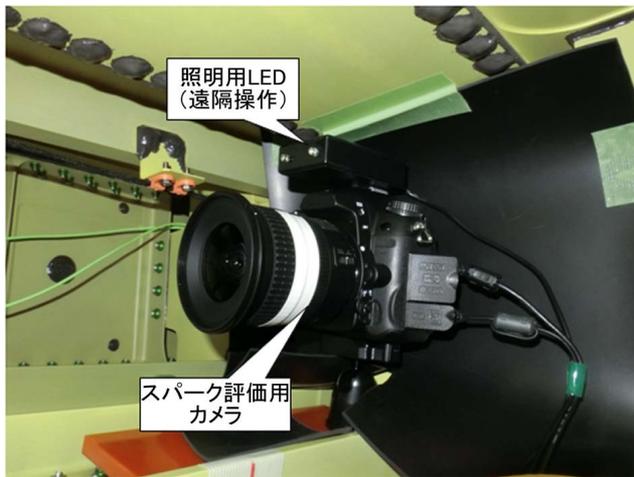
図4 スパーク評価用カメラ配置例

被雷時に燃料着火の原因となるスパークが発生しない事を確認するために、最大 15 台のカメラを主翼燃料タンク内全体に配置した(図4)。使用したカメラの感度は事前に絞りや撮影後の画像処理、表示処理まで含めて燃料着火の原因となるスパークが検出できるように航空機の耐雷試験規格⁽³⁾⁽⁴⁾に規定された方法にて校正した。またカメラは雷電流発生装置から雷電流の印加のタイミングで出力される光信号に同期させ、雷電流の印加直前～雷電流の印加後まで数秒間に渡り、露光させた。主翼燃料タンク内部には外部からの光は入らないため、スパークが発生しなければ真っ暗な写真が得られる。また高電圧・大電流の影響を抑制して耐雷試験を安全且つ正確に行うため、主翼燃料タンク内部に配置したカメラと接続する USB の電気信号を光信号に変換し、測定室内と電氣的に絶縁した状態で通信及びシャッター、ライトアップ撮影等の遠隔動作が複数台のカメラで同時に行えるシステムを構築している。

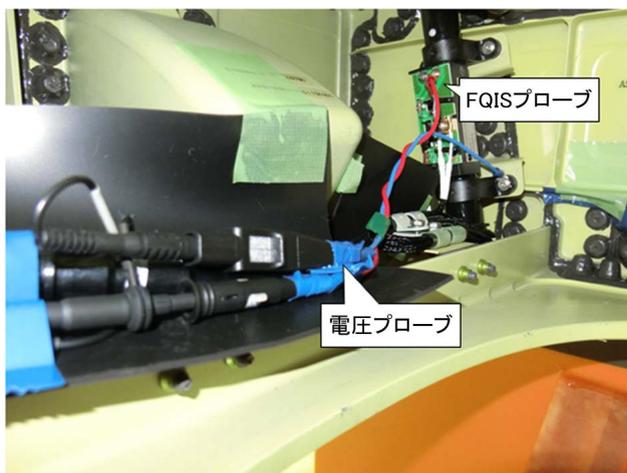
図5 電圧プローブ配置例

本試験では、電位差測定箇所としてFQIS^{※4}プローブをピックアップした。FQISプローブは燃料の残量を測定するセンサであり、そのケーブルは主翼燃料タンク中で最長の信号線である。そのため主翼燃料タンクの中で電位差が大きく出ると考えられる。実翼の電気的条件を模擬するために、この FQIS プローブの片側を胴体側で実機と同様に主翼燃料タンク構造と電気的に接続し、翼の先端側の FQIS プローブと主翼燃料タンクの構造部材との電位差を電圧プローブにて測定した(図5)。電圧プローブはバッテリー駆動型のオシロスコープに接続し、他測定器や接地の影響を受けないように考慮した。またオシロスコープもカメラと同様に、接続する LAN の電気信号を光信号に変換し、電気的に絶縁させ、オシロスコープの設定及びデータ取得が遠隔操作可能なシステムを構築している。

図5に示したように取り付けした電圧プローブを用い、case1での FQIS プローブ-主翼燃料タンク構造間の電位差を測定した。測定結果を図 12 に示す。このグラフでは横軸が時間(電流注入時点が0)で、縦軸が FQIS と主翼燃料タンク構造間の電位差である。また縦軸は FQIS の電位が主翼燃料タンク構造より低い場合に負、FQIS の電位が主翼燃料タンク構造より高い場合に正となる。図 12 では印加電流の方向を反映して、極性が負に出ており(case1では翼先端から胴体側へ電流を流しており、FQIS プローブは片端を胴体側で主翼燃料タンク構造に短絡しているため)、また1V以下と、値は小さかった。

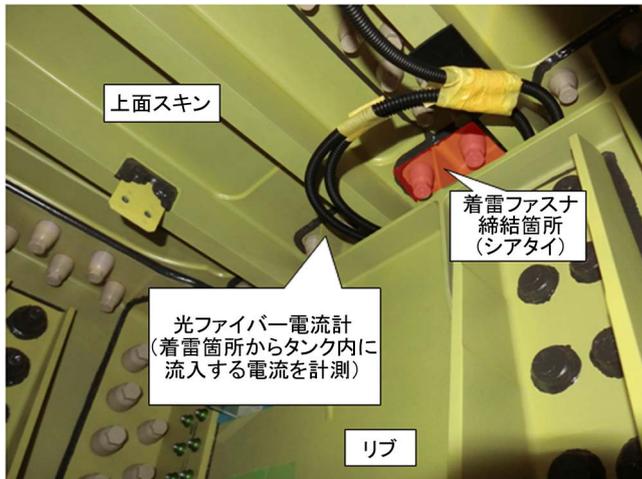
図6 光ファイバー電流計配置例

雷電流を印加した際に主翼燃料タンク内部に流れ込む電流を測定するため、雷電流を印加するファスナ(着雷ファスナ)と主翼燃料タンク内のリブとを締結する部位(シアタイ)に光ファイバー電流計のセンサを取り囲むように取り付け、測定を行った(図6)。本試験で使用した光ファイバー電流計は当社が耐雷試験用に東京電力(株)、昭和電子工業(株)と共同で開発した磁気光学効果を利用した計測器^⑤であり、電流が10A~100kA程度、周波数がDC~1MHz程度まで測定可能である。また本センサは光信号にて測定するため、測定対象とは電気的に絶縁して測定することが可能である。そのため耐雷試験のような高電圧・大電流環境においても影

響を受けず、正確な測定が出来る。またセンサの出力信号は測定室まで光ファイバーで取り回し、測定室内に配置した信号処理器で電気信号に変換し、オシロスコープにてデータを取得している。

図6に示したように、着雷ファスナと主翼燃料タンク内のリブとを締結する部位(シアタイ)に巻き付けた光ファイバー電流計を用いて、case4-1 での着雷ファスナから主翼燃料タンク内部へ流入する電流を測定した。測定結果を図 13 に示す。このグラフでは横軸が時間(電流注入時点が0)で、縦軸がシアタイ電流である。また縦軸は主翼燃料タンクに流入する方向が負、主翼燃料タンク内部からスキンへ流出する方向が正となる。case4-1 では最大約 90A の電流が燃料タンク内に流入していることが分かる。case4-1 では 100kA ピークの雷電流を印加しており、主翼燃料タンク内部に流入した電流は実主翼モデルに印加した電流の約 0.1%しか流入していないことが分かる。他のアーク注入条件でも、主翼燃料タンク内部への流入電流は最大で印加した電流の1%未

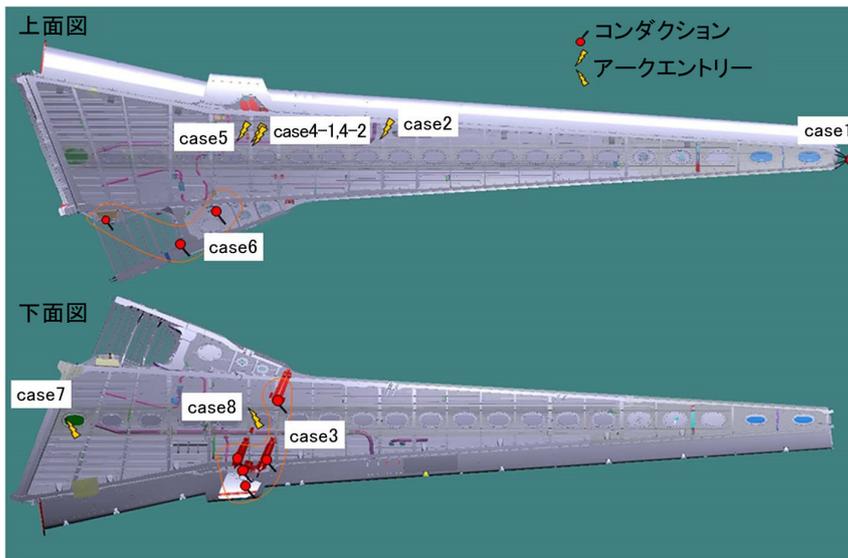
図7 着雷場所

case	着雷場所	被雷ゾーン	電流印加方法	注入電流波形
1	翼先端(Wing Tip)	Zone3(1A)*	コンダクション	Comp.A(200kA) + B + C
2	上面スキン合わせ面締結ファスナ1	Zone3	アークエントリー	Comp.A/5(40kA) + B + C*
3	パイロン(Pylon)	Zone3(1A)*	コンダクション	Comp.A(200kA) + B + C
4-1	上面スキン合わせ面締結ファスナ2	Zone2A	アークエントリー	Comp.D(100kA) + B + C*
4-2	上面スキン合わせ面	Zone2A	アークエントリー	Comp.D(100kA) + B + C*
5	上面スキン合わせ面締結ファスナ3	Zone2A	アークエントリー	Comp.D(100kA) + B + C*
6	主着陸装置(Main Landing Gear)	Zone3(1A)*	コンダクション	Comp.A(200kA) + B + C
7	点検用パネル(Access Panel)	Zone2A	アークエントリー	Comp.D(100kA) + B + C*
8	下面スキン合わせ面締結ファスナ	Zone3	アークエントリー	Comp.A/5(40kA) + B + C*

本試験では、ARP5414⁽⁶⁾に規定される被雷状態に対応した典型的な被雷条件として、全9箇所にコンダクション^{※5}及びアークエントリー^{※6}にて雷電流を印加した(表1及び図7)。また試験時のセンサ配置例を図8に示す。

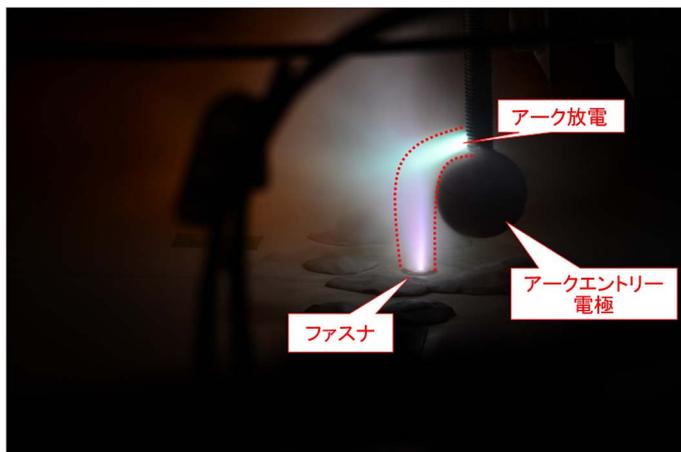
図9 case4-1 着雷場所のアーク放電

また、case4-1は翼中央のファスナに被雷した場合を想定した条件であり、翼表面の上面スキンが重なっている合わせ面とリブを締結しているファスナへ着雷させる条件である。このファスナの上に少し空間を空けてアークエントリー電極を取り付け、外周回路から翼に流れる雷電流を実際の雷と同様にアーク放電にて印加している^{※7}。

case4-1 でファスナに着雷させた際に減光フィルタを用いて撮影した着雷場所のアーク放電画像を図9に示す。

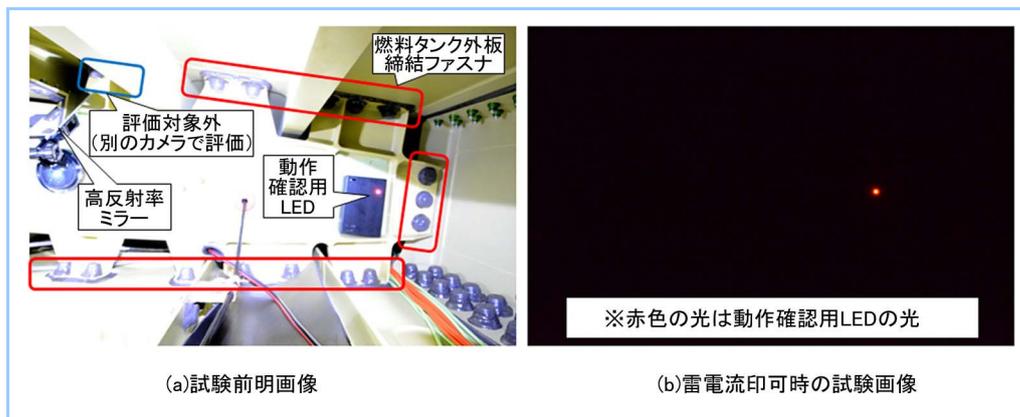
図 10 case1 スパーク評価用カメラ撮影画像

図10(case1)、図11(case4-1)に試験前の照明を付けた状態で撮影した画像と雷電流印加直前～雷電流印加後まで露光撮影した試験時画像を示す。画像中に赤色の発光が見えるが、これはカメラが正常動作しているかを確認するために撮影範囲に設置した LED の光である。雷電流印加時の画像にはこの LED の光以外映っておらず、燃料着火の原因となるスパークは発生していないといえる。また、撮影した全カメラでもスパークは発生していない事を確認した。さらに、他

試験条件においても、撮影した全カメラでスパークが発生していない事を確認した。この結果から、主翼の様々な場所に着雷しても、主翼燃料タンク内部で燃料着火の原因となるスパークが発生しない事が実証できた。

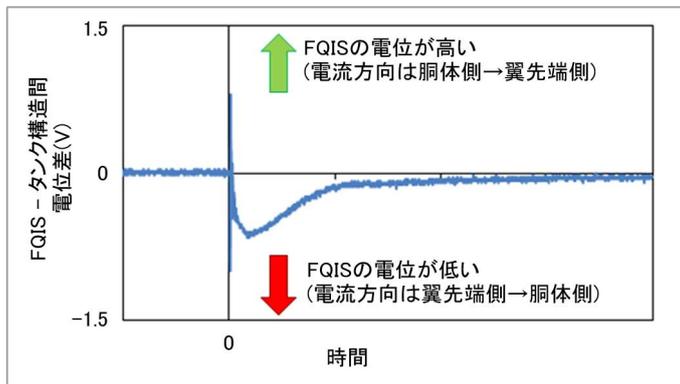
図 12 FQIS 電位差測定結果

電位差が数百Vと大きければ、絶縁破壊を起こし、燃料着火の原因となるスパークが発生する可能性があるが、今回の結果では十分小さく、防爆上問題ないことを確認した。

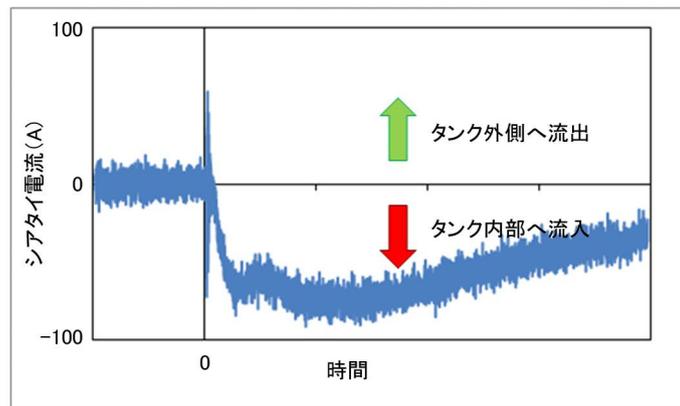
図 13 主翼燃料タンク内部流入電流測定結果

満であった。この結果より、雷電流の殆どは表面を流れ、主翼燃料タンク内部には殆ど電流が流入しない事が確認できた。
