HRSG 腐食トラブル対策 (FAC, リン酸塩腐食), 環境対策 (脱ヒドラジン) としての High-AVT(LO) 水処理運用実績

High-AVT(LO) Application to Himeji No.2 as a Countermeasure
Against FAC, Phosphate Corrosion and Toxic Oxygen Scavenger

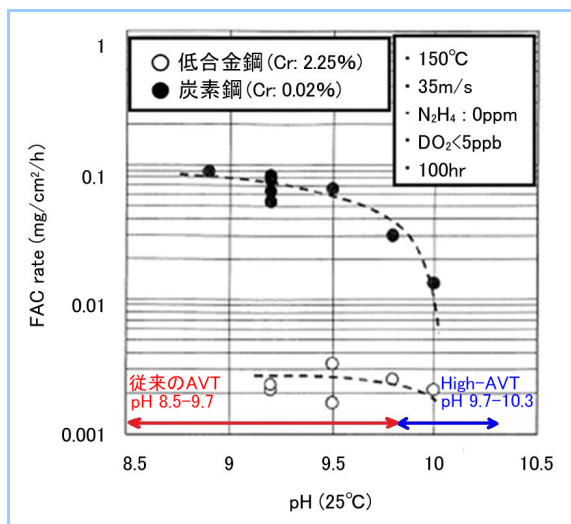
図2 pHと減肉速度の関係

プラントの給水系統で発生する障害として、FACの問題がある。FACが発生すると短期間で減肉し、配管が噴破する。JIS改訂により、溶存酸素の管理値、またpH値の管理値の見直しにより、AVT(O)または、High-AVT(LO)による対策が可能となった。AVT(O)は、溶存酸素濃度の制御により被膜を形成する。High-AVT(LO)は、pH制御により鉄溶出を抑制する。図2にpHとFAC減肉速度の関係を示す。従来のAVT領域(pH9~9.6)から、高pH領域(pH9.7~10.3)に上昇させることで、減肉速度の抑制を期待できる。

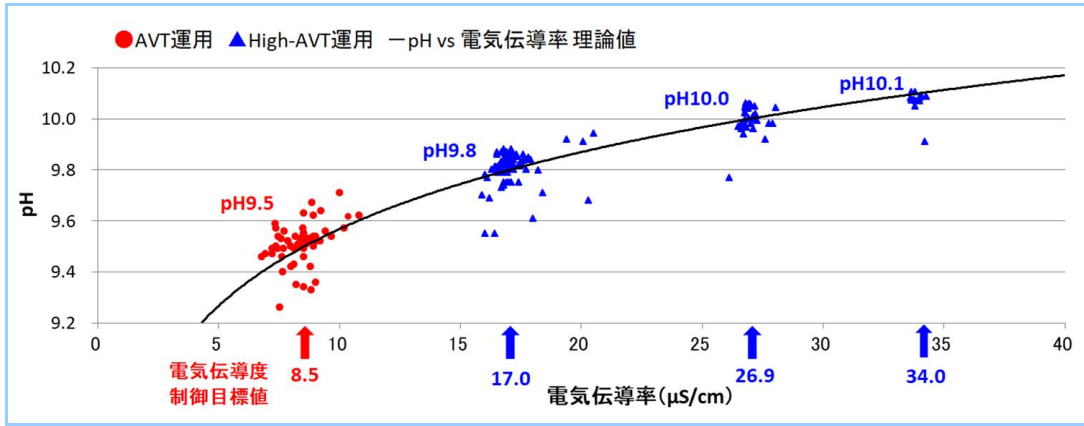
図3 給水の電気伝導率とpHの関係

また、姫路第二発電所にて、実際に給水pHを9.5~10.1まで変化させて計測した給水の電気伝導率とpHの関係を図3に示す。計算に基づいてアンモニア制御用の電気伝導率により、目標とするpHに制御できていることが確認された。

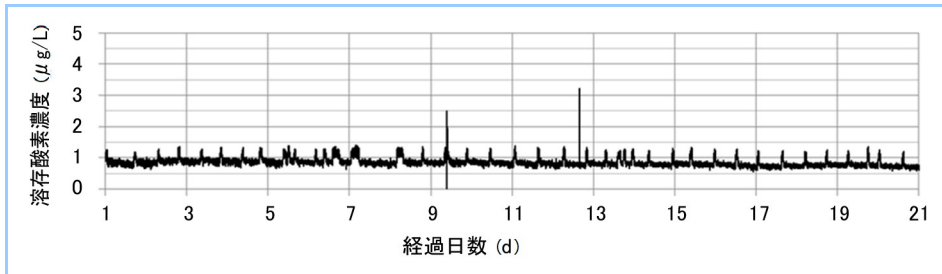
図4 溶存酸素濃度の経時変化

ヒドラジンを注入せず運転した場合の溶存酸素濃度の経時変化を確認した(図4)。通常運転時の溶存酸素濃度は1 μg/Lであり, JISによるHigh-AVT(LO)の規定値である溶存酸素5 μg/L未滿を維持できることを確認した。

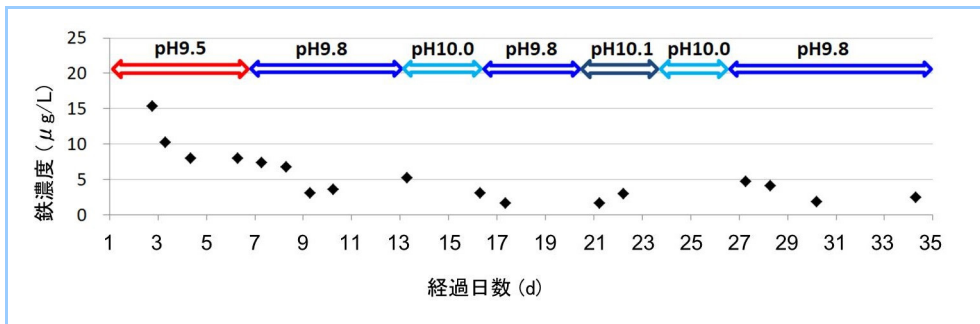
図5 給水の鉄濃度

前述のpH制御の確認試験を実施した際に計測した, 給水の鉄濃度を示す(図5)。pH9.5と従来のAVTのpH領域で運転した場合の給水鉄濃度は, 7~15 μg/Lで推移していた。pH9.8~10.1とHigh-AVT(LO)のpH領域で運転した場合の鉄濃度は, 2~5 μg/Lであり, pH9.8以上とすることで鉄の溶出を抑制できていることを確認した。
