プレメンテナンスのご提案

- シャフトレスモータ内部のベアリングの異常を早期発見することで、適切な交換等の整備を御提案できます。
- モータ本体の振動測定によりベアリングの損傷有無を判定します。

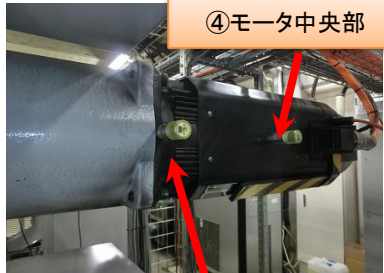
振動測定箇所(4か所)

- シャフトレスモータ1個当たり、4か所の測定を実施します。
- インフィード～折機までの全モータの測定が実施できます。

①マシ側 軸受

②モータ側 軸受

③モータ側 軸受

④モータ中央部
