過給機の安全に対する通知について

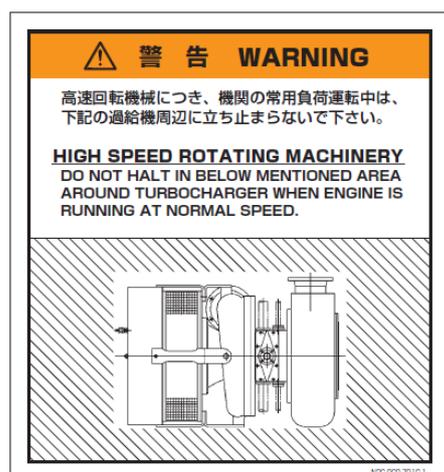
図 1 ラベル

本通報のみでなく、本体貼り付け用注意銘板シールもございますのでお問い合わせ願います。

(MET-SR/SRII シリーズ用)

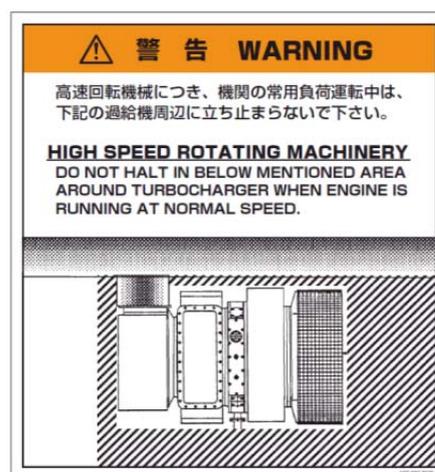
(MET-SC/SD/SE シリーズ用)
